## 參、廁所整修與改善記錄

### 一、改善項目：屋頂漏水，鋼筋外露

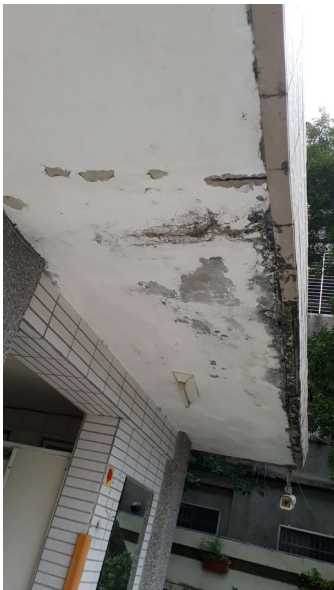
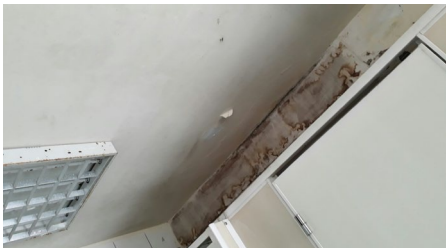
| 改善前（現況說明） | 改善中（整修情況） | 改善後（完成說明） |
|---|---|---|
| <p>說明：A 棟廁所老舊已經超過 33 年，屋頂漏水，鋼筋外露</p> | <p>說明：天花板重新整理</p> | <p>說明：屋頂防水防漏，天花板重新補土和油漆</p> |

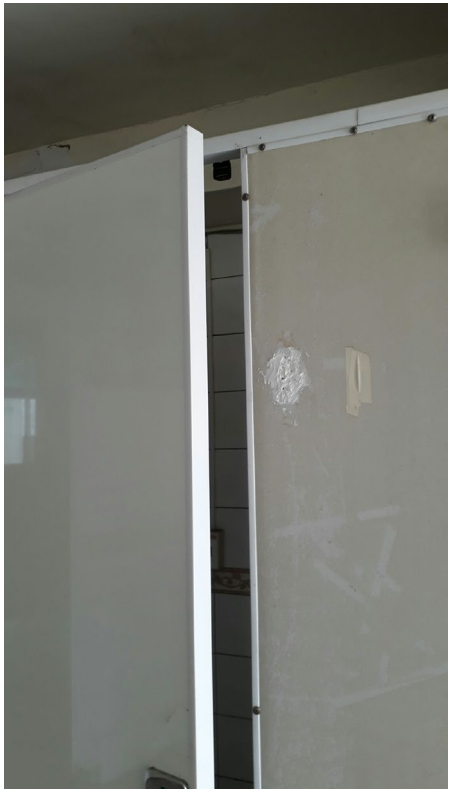
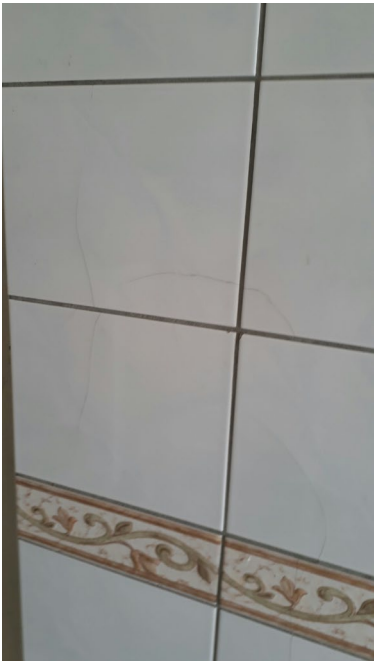
| 改善前（現況說明） | 改善中（整修情況） | 改善後（完成說明） |
|---|---|---|
| 說明：隔間破損，磁磚龜裂 | 說明：隔間拆除、磁磚敲除 | 說明：重新安裝隔間 |

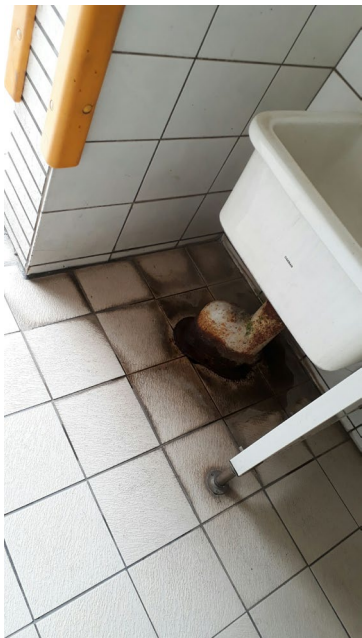
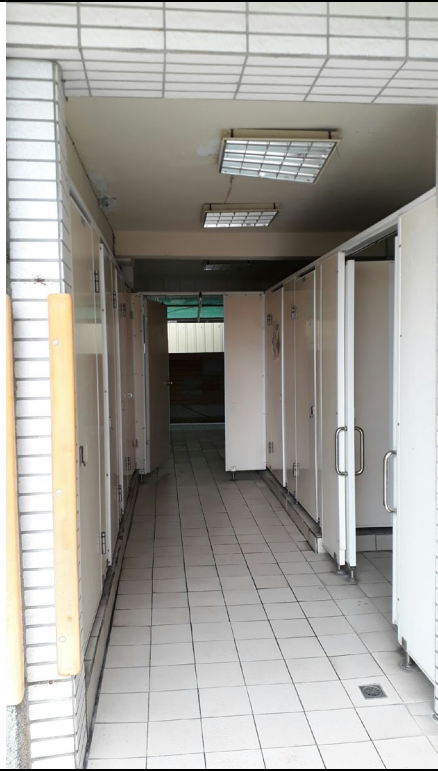
| 改善前（現況說明） | 改善中（整修情況） | 改善後（完成說明） |
|---|---|---|
| 說明：水管鏽蝕，燈具損壞 | 說明：水管重新安裝 | 說明：洗手台水管重新整理 |

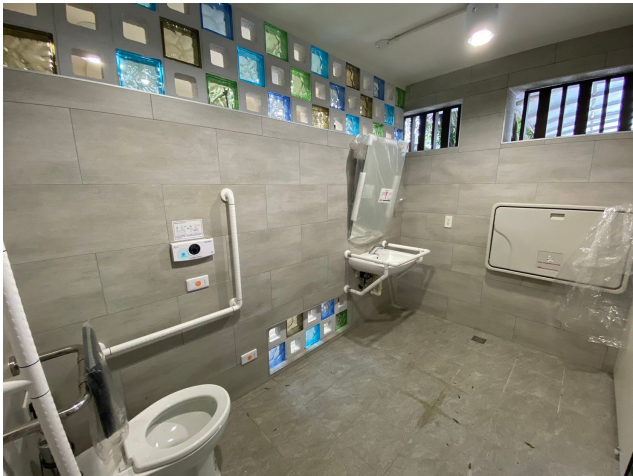
| | <p>文字說明：<br/>提供更明亮乾淨的無障礙廁所</p> |

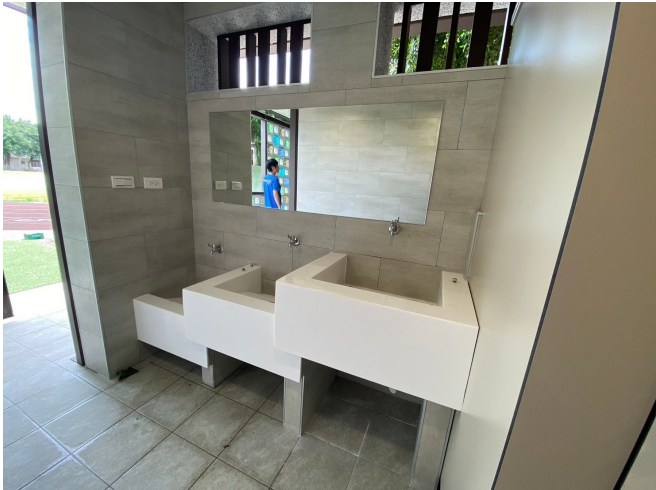
| | <p>文字說明：<br/>不同高度的洗手台提供給低、中<br/>和高年級的學生使用</p> |

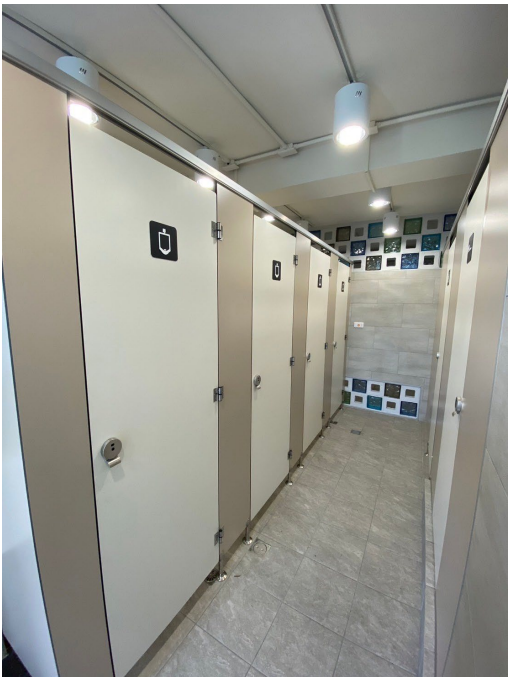
| | <p>文字說明：<br/>新建性別友善廁所提供更友善的<br/>環境</p> |

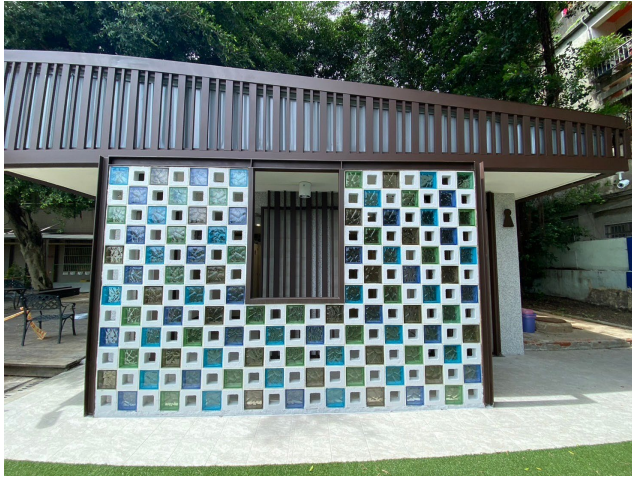
文字說明：  
建置透明空心磚牆面，避免直視  
廁所能有更多隱私
